# HULEVESISELVITYS JA VESIEN- HALLINTASUUNNITELMA

25161 Pakkala, Nakkila, 8.7.2026

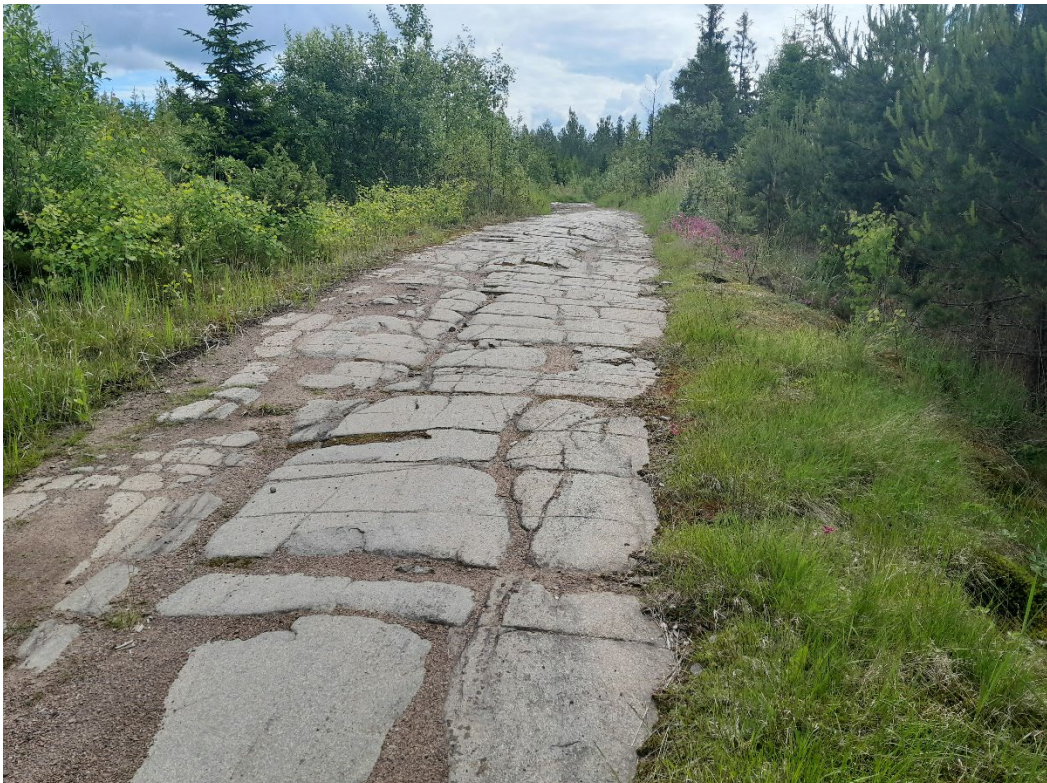
Kuva 8: Tutkimusalueen maaperää, kallio on vaihdellen hyvin lähellä maanpintaa.

Tutkimuspisteissä maaperä koostui pääasiassa humuskerroksen alapuolella olevista moreenimaista. Pintamaana esiintyi paikoin ohut humuskerros, jonka paksuus oli noin 0,2 m. Humuskerroksen alla tavattiin pääasiassa hiekkamoreenia (hkMr), Hiekkaista silttiä (hkSi) sekä vähäisessä määrin silttimoreenia (siMr). Useissa tutkimuspisteissä havaittiin runsaasti lohkaraita ja näytteenoton perusteella alue on todella kivistä ja kallio sijaitsee alueella erittäin todennäköisesti lähellä maanpintaa. Useissa tutkimuspisteissä kairaus ja kaivaminen pysähtyi jo 0,6–1,1 m syvyydessä lohkaraisiin tai kallioon. Kalliopinnan tarkkaa sijaintia ei määritetty tutkimuksissa, eikä pohja- tai orsivettä havaittu.

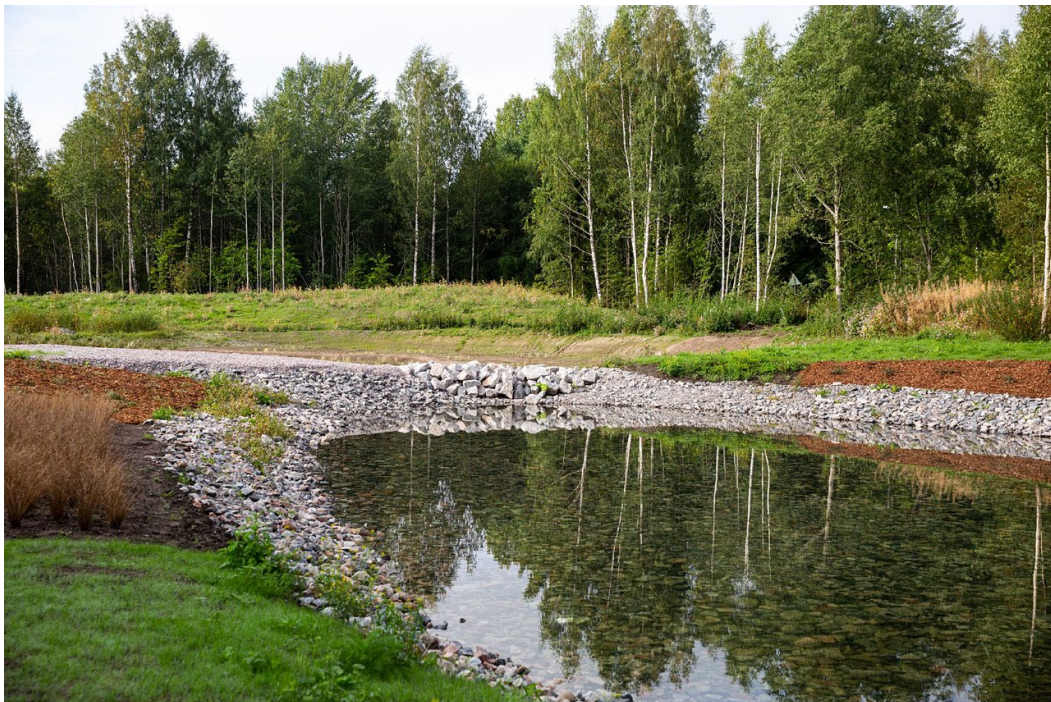
Kuva 12. Havainnekuva hulevesialtaasta (Vesi.fi)

Alueelle suositellaan rakennettavaksi viivytysaltaita uomien purkupisteiden läheisyyteen alueen lounaispuolelle. Viivytyskapasiteetin lisäksi altaat toimivat erityisesti kiintoaineksen laskeuttajina, millä pyritään parantamaan alueelta poistuvan huleveden laatuominaisuuksia ennen sen siirtymistä seuraavaan vesistöön.

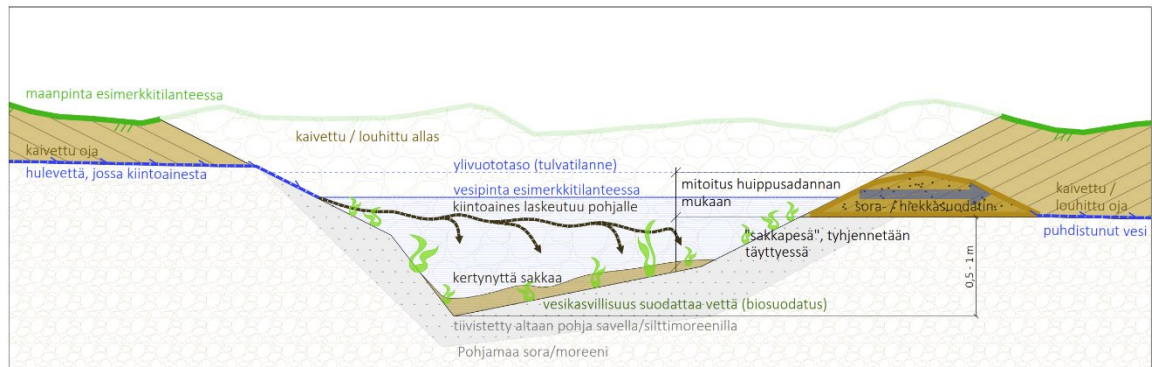
Kuva 13. Tyypik kuva hulevesialtaan poikkileikkauksesta (Taratest Oy).

Hulevesialtaiden pohjaan ei tarvita suodatinkankaita tai muita huoltotarvetta lisääviä rakenteita. Altaiden toimintaa tulee tarkkailla niiden käytön ajan. Mikäli altaan pohjalle laskeutunut liete alkaa pienentämään altaan viivytystilavuutta tai heikentämään siellä tapahtuvaa kiintoaineen laskeutumista, tulee kertynyt liete poistaa. Tällöin ojitus tulee hetkellisesti tukkia, jottei altaan pohjalle laskeutunut kiintoaine vapaudu ojastossa eteenpäin vesistöön. Pääsy hulevesien viivytysaltaille tulee järjestää paneelikentän huoltoreittien yhteyteen. Hulevesialtailla varmistetaan valumavesien käsittely alueella ja viivytysaltaille suositellaan suodattavaa kasvillisuutta parantamaan valumaveden laatua. Kuvassa 11 on esitetty tyypikuva hulevesialtaan poikkileikkauksrakenteesta.
